Schatz aus der Renaissance für Zukunft bewahren

DENKMAL Der Dachstuhl des Klostrichterhauses barg manche Überraschungen – positive wie negative.

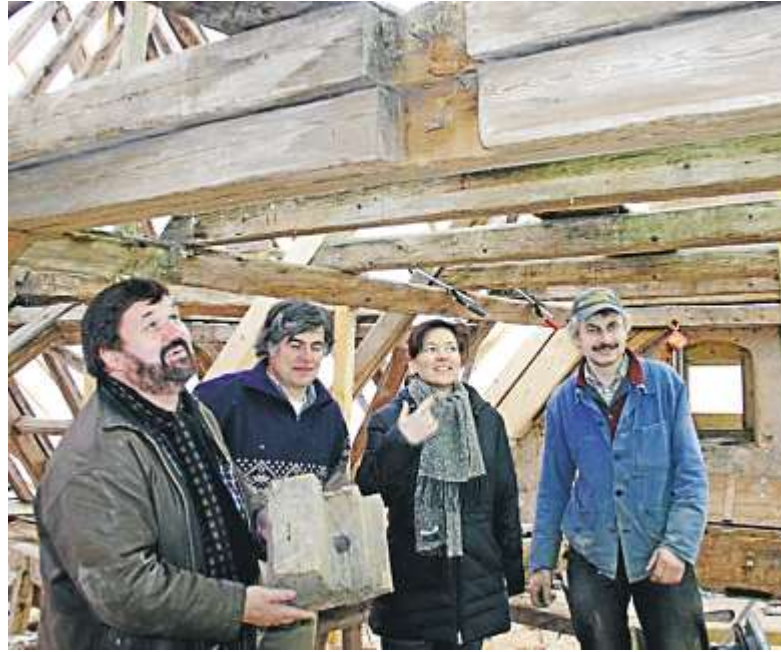
Lagebesprechung zur Sanierung: oben von links. Dipl.-Ing. Anton Landgraf, Bauherr Dr. Konrad Lautenschlager, Architektin Petra Hofmann und Zimmerermeister Hans Schlegl. Groß ist der Sanierungsbedarf, marode und vermoderte Balken mussten ersetzt werden (Mitte). Mit rund 35 000 roten Ziegeln wurde das Dach des denkmalgeschützten ehemaligen Klostrichterhauses neu eingedeckt (unten).
Fotos: Bab

Schon beim Freiräumen des Dachstuhls gab es Überraschungen – und zwar nicht nur positive: Unerwartete Mehrkosten entstanden, weil die Schäden teilweise größer waren als angenommen. Unter anderem fehlten einzelne Bohlen in der Dachstuhlkonstruktion; sie wurden im 18. Jahrhundert als Stützbalken eingebaut. Es gab aber auch erfreuliche Entdeckungen: Unter einer irgendwann nachträglich eingebauten Putzdecke kam eine sehr schöne Bohlenbalkendecke mit vielen Zierformen zum Vorschein.

Bei der Sanierung des Dachstuhls des Wohnhauses im westlichen Teil des Komplexes erlebte das Ehepaar Lautenschlager jedoch dann auch wieder böse Überraschungen. Er ist vermutlich irgendwann einmal abgebrannt, wie Brandspuren zeigen. In barocker Zeit wurde er daher neu errichtet – „vermutlich aber nicht so ganz sachgerecht, denn die Schäden waren größer als beim älteren Renaissance-Dachstuhl. So mussten viel größere Teile ersetzt werden“, erzählt Isabel Lautenschlager.

Nach der Dachstuhl-sanierung wurde das „überregional bedeutsame Ensemble“ im Jahr 2008 mit 35 000 roten „Biberschwänzen“, neu eingedeckt. Anfang Juni nun wurde das Gerüst entfernt – und das Haus zeigt sich in seiner ganzen Pracht.
